## CASO 1

Restauri diretti in composito di terza classe su 11 e 21, quarta classe distale sull' 11 ed estesa ricostruzione coronale del 12.

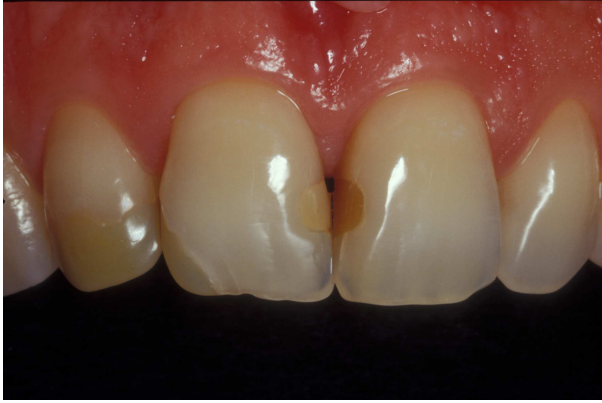
Fig. 1 Situazione preoperatoria

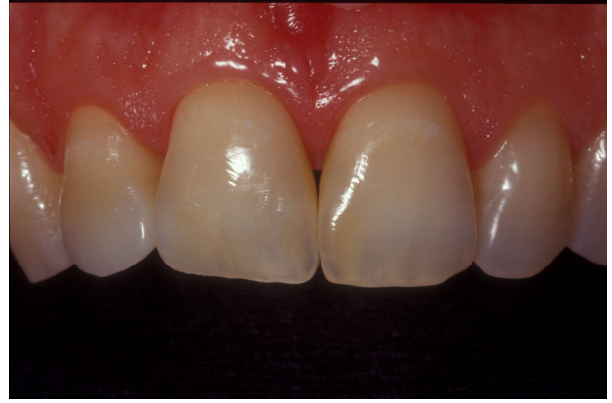
Fig. 2 Risultato finale

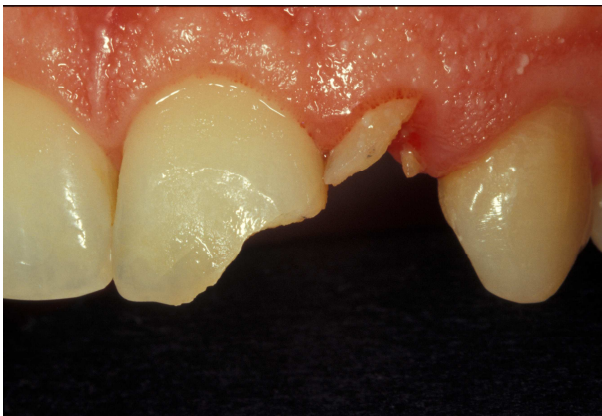
Fig. 1 Situazione preoperatoria

Frattura del 21 e 22 a seguito di un incidente stradale. Riabilitazione complessa del 22: estrusione ortodontica, chirurgia parodontale, trattamento canalare, ricostruzione del moncone con perno in fibra, corona in ceramica;; ricostruzione conservativa del 21 in materiale composito.

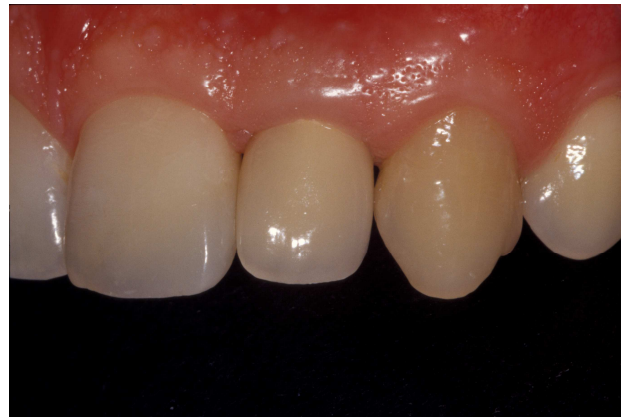
Fig. 2 Risultato finale
